Rozbudowa i modernizacja oczyszczalni ścieków przy ul. Masarskiej w Ropczycach

Pomimo trudnień związanych z wystąpieniem ograniczeń spowodowanych COVID-19 kontynuowane są prace związane z rozbudową i modernizacją oczyszczalni ścieków przy ul. Masarskiej w Ropczycach.

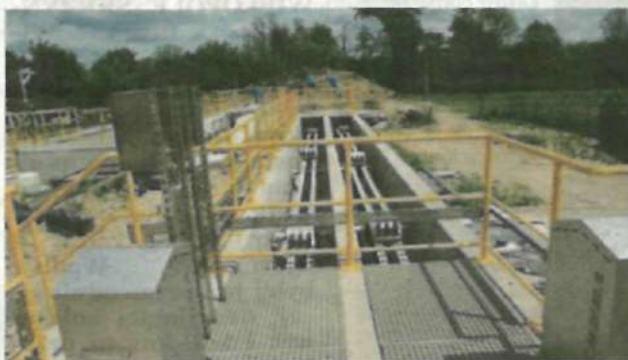
Piaskownik poziomy

Kolejnym obiektem na którym kontynuowane są prace jest piaskownik poziomy, przypomnijmy że kilka miesięcy temu wykonawca zamontował zgarniacz piasku a obecnie prowadzone są roboty związane z montażem pozostałego wyposażenia takiego jak barierki zabezpieczające, zabezpieczono kanały kratkami wema z tworzywa, przeprowadzono rozruch mechaniczny.

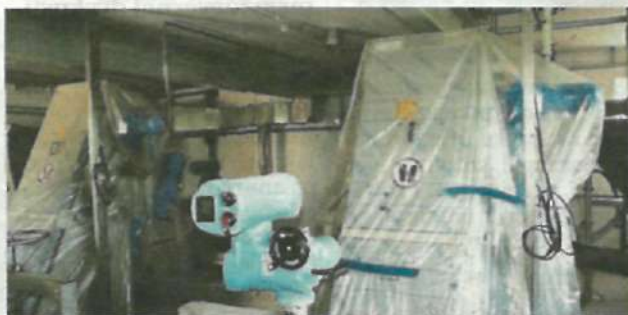
Nowe kraty hakowe do wstępnego oczyszczania.

Sukcesywnie kontynuowane są już rozpoczęte prace budowlane. Wykonawca głównie skupił swoje działania na obiektach które są już modernizowane od kilku miesięcy. Między innymi w budynku krat przebudowano kanały technologiczne oraz zamontowano nowy osprzęt w postaci kraty hakowej, separatora z płuczką piasku z piaskownika oraz przeprowadzono rozruch mechaniczny zamontowanych urządzeń. Do wykonania pozostały prace elektroinstalacyjne – będące w toku.

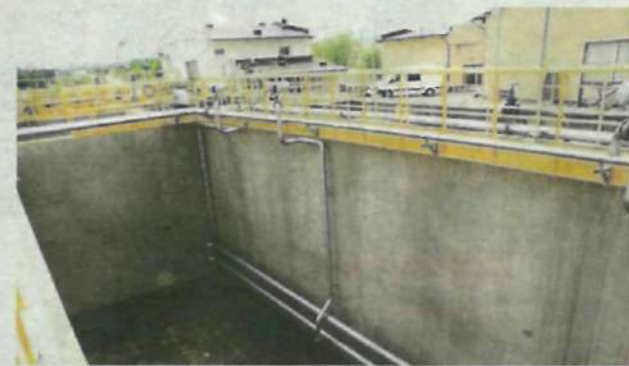
bioreaktor biologiczny

Na chwilę obecną szeroko prowadzone są prace związane z remontem bioreaktora biologicznego – dotychczas przebudowano prawą komorę bioreaktora, zamontowano prowadnice i mieszadła ze stali nierdzewnej, trwa przebudowa przepompowni i kanałów recyrkulacji zewnętrznej osadu czynnego, wymieniono ciąg sprężonego powietrza z oprzyrządowaniem a także zamontowano pompy mieszadła.

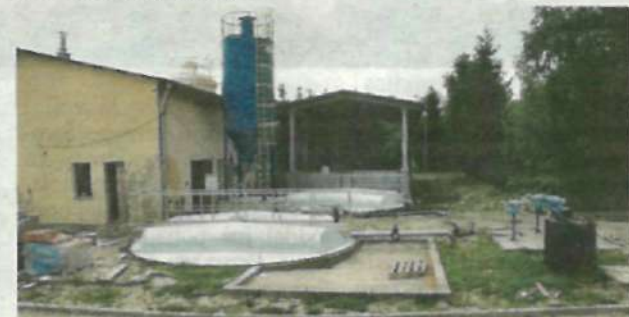
Termomodernizacja budynku krat hakowych.

Wykonawca ukończył przebudowę budynku magazynowego skratek wraz z montażem nowego wyposażenia w postaci prasopłuczki do skratek którą również przeszła pomyślnie rozruch mechaniczny. Wykonane zostało również docieplenie tych budynków wchodzące w zakres termomodernizacji przewidzianej w projekcie.
